# Contre-plaque de hublot seul en laiton

Contre-plaque de hublot seule en laiton, c'est-à-dire vendue sans le verre.

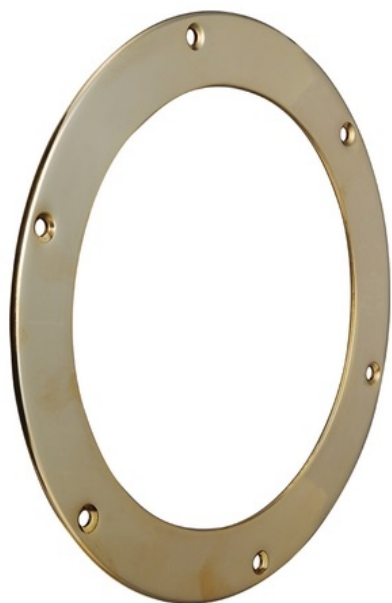
- Contre-plaque de hublot en laiton massif
- Entrée de lumière indirecte
- Finition polie miroir non vernie
- Fabrication artisanale italienne
- Verre non fourni
